USO DE PERCEPCIONES PARA DETERMINAR EL NIVEL DE SERVICIO PEATONAL. CASO CARRERA SÉPTIMA, BOGOTÁ, COLOMBIA

RODRIGUEZ-VALENCIA, Álvaro (1); PARIS, David (2); VALLEJO-BORDA, Jose Agustín (3)

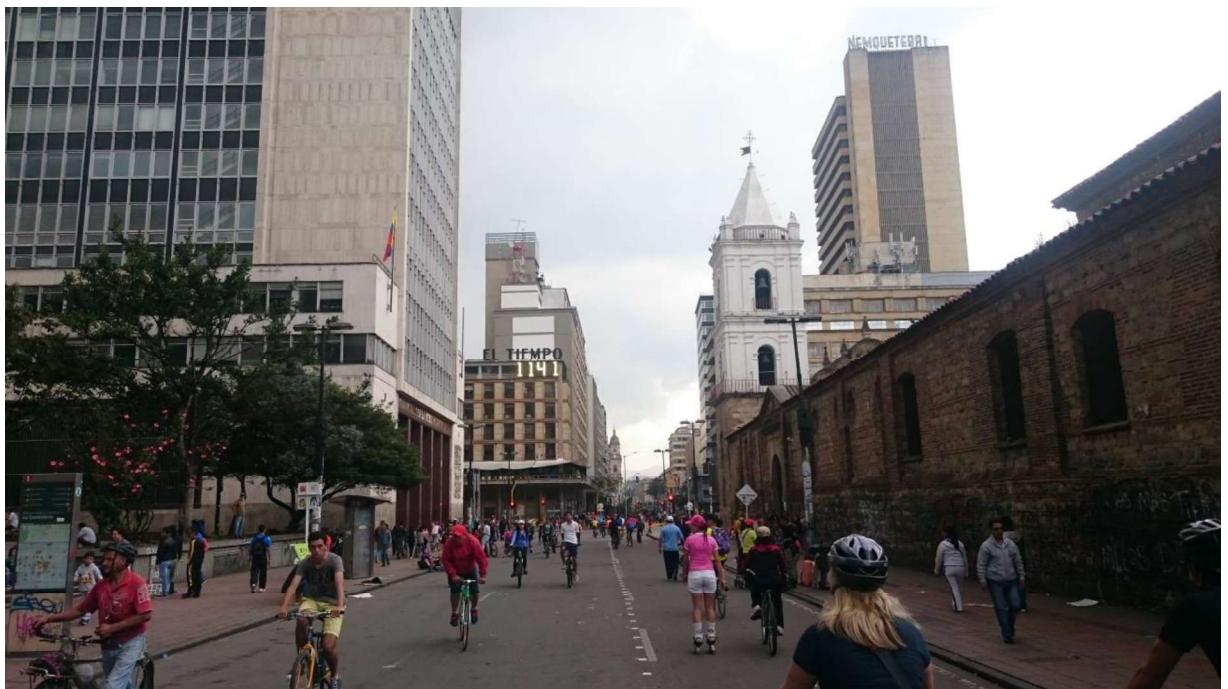
Figura 2. K7 sin intervención (tomada el 7 de noviembre por Rafael Unda)

Para comparar las percepciones en ambos espacios, se hicieron encuestas en el segmento intervenido (Figura 3) y en el no intervenido, a cuatro cuadras en el mismo corredor (Figura 2). En adelante, nos referiremos a los puntos como K7 con intervención y K7 sin intervención.

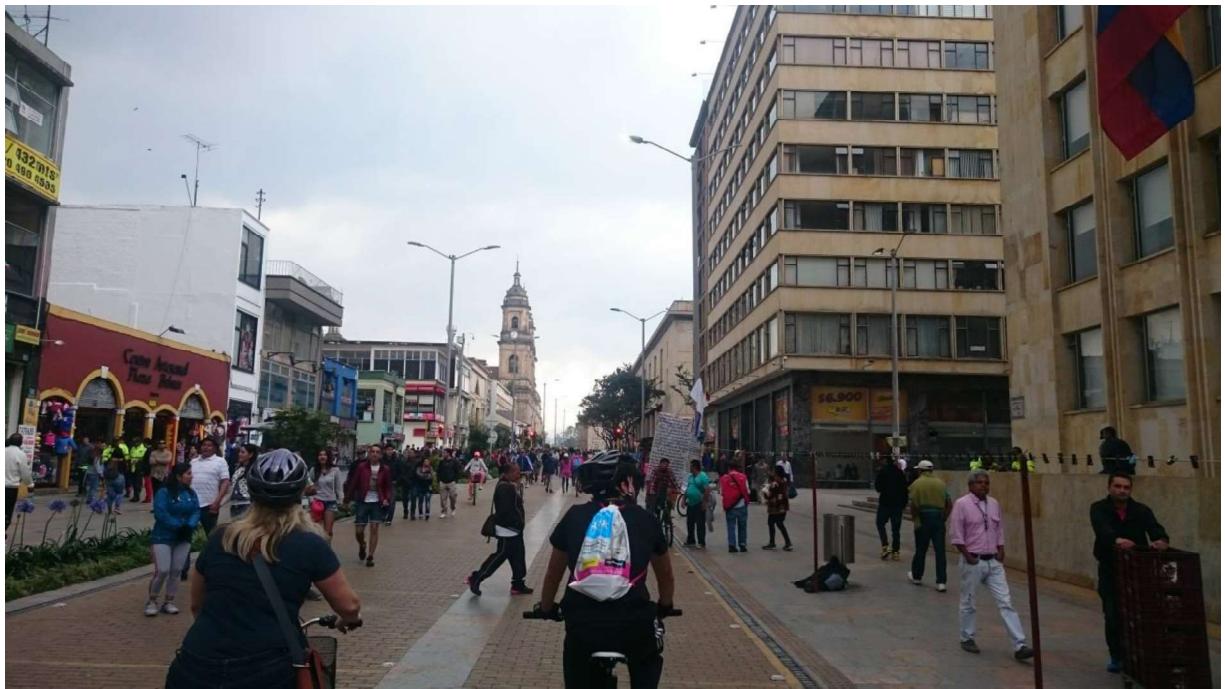
Figura 3. K7 con intervención (tomada el 7 de noviembre por Rafael Unda)

La K7 es la mayor vía del centro de Bogotá, llegando a la Plaza de Bolívar, la más importante de la ciudad y centro de la parte colonial (Figura 1). El corredor fue multimodal en todo el siglo XX con tres carriles para tráfico motorizado y aceras de tamaño medio (Figura 2). Más adelante, en los años 2000, la ciudad restringió el paso de vehículos ocasionalmente para actividades culturales, que luego se convirtió en restricción regular los viernes en la noche. En 2012, el alcalde decidió cerrarla de forma permanente, para proveer mejores condiciones a peatones y bici usuarios. En 2014, se remodelaron cuatro cuadras de la K7, haciendo una superficie uniforme, eliminando bordillos, incluyendo mobiliario de descanso, jardines de drenaje, paisajismo y nueva señalización, sin cambiar el ancho del derecho de vía.
