USO DE DATOS PASIVOS OBTENIDOS MEDIANTE DISPOSITIVOS INERCIASLES PARA DETERMINAR LA CONDICIÓN DEL PAVIMENTO EN CICLOVIAS

Mariana Valle Eguren, Pontificia Universidad Católica de Chile, mvalle2@uc.cl
Juan Carlos Herrera Maldonado, Pontificia Universidad Católica de Chile, jch@ing.puc.cl

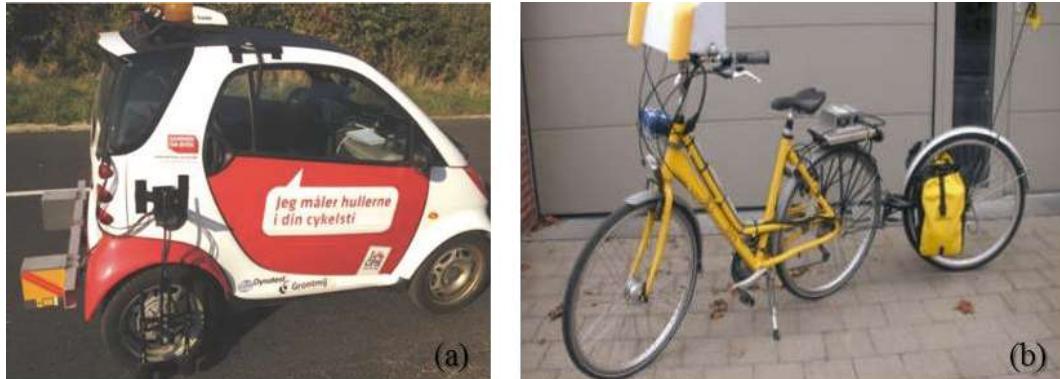
Figura 1: Vehículos equipados para evaluar la condición superficial en pavimentos
Fuente: Kohler 2015 y Martens 2011

Alrededor del mundo se han realizado distintos esfuerzos para medir el estado del pavimento en ciclovías. En Dinamarca desarrollaron una alternativa basada en IRI. Para esto equiparon un vehículo motorizado pequeño con acelerómetros (ver Figura 1 a) y diseñaron el ‘Bicycle Profile Index’ (BPI). Sin embargo, lo único que se sabe es que considera un perfil longitudinal cada 2,5 cm, ya que los detalles del algoritmo para determinar este índice son secreto comercial (Kohler, 2015).

En Bélgica se utilizaron bicicletas para medir la condición superficial del pavimento de acuerdo a vibraciones experimentadas. Para lograrlo las equiparon con una tercera rueda que registraba los datos a medida que circulaba por la vía (ver Figura 1 b). Fueron un total de cinco bicicletas y eran usadas por funcionarios para ir a comprobar el estado de la ciclovía (Martens, 2011). En Australia la “Australian Road Research Board” (ARRB) utiliza un perfilómetro caminable y con los datos

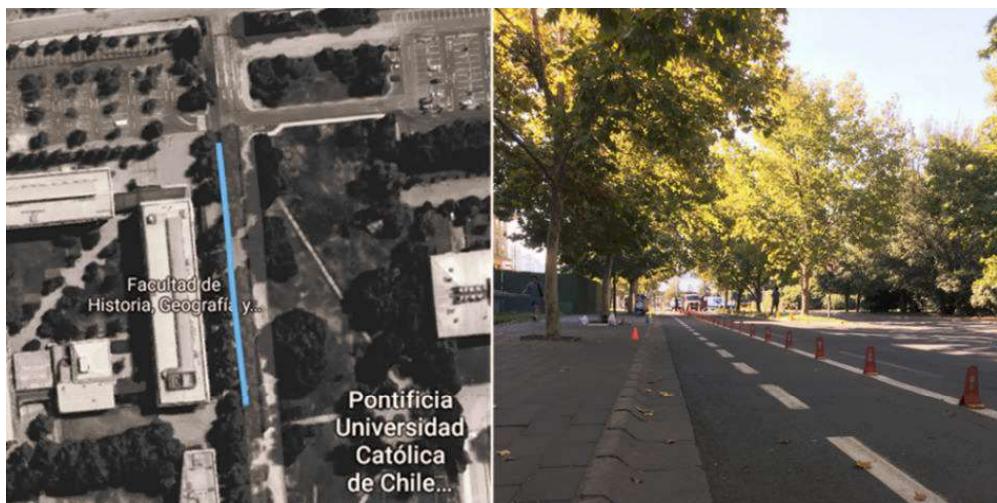
Figura 2: Mapa de la ubicación de la ciclovía y fotografía de sus características
Fuente: *Google Maps* y elaboración propia

Para realizar el experimento se escogió una ciclovía al interior del Campus San Joaquín de la Universidad Católica. El trayecto de la ciclovía es desde el ingreso al Campus por la calle Monseñor Carlos Casanueva hasta el estacionamiento de bicicletas en el Hall Central de la Universidad. Si bien la vía tiene una longitud total de 100 metros, se tomaron los primeros 50 metros para el estudio. Esta ciclovía tiene una superficie de rodado de asfalto, es bidireccional y se encuentra aislada del flujo vehicular por separadores físicos. Cabe mencionar que el acceso de automóviles a la vía se encuentra restringida solo a vehículos de servicio, lo que facilitó la toma de datos. En la Figura 2 se observa la vista área de donde se ubica la ciclovía y una fotografía con sus características.

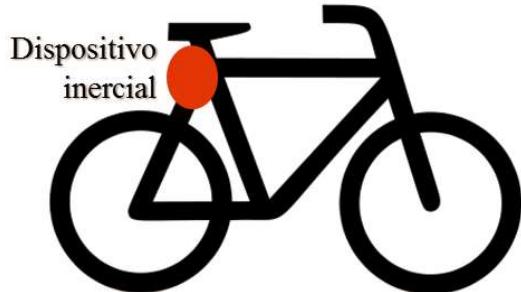
Figura 3: Diagrama de ubicación del dispositivo inercial

La bicicleta utilizada en el experimento fue una *Moonstone Oxford*, aro 26, con amortiguación delantera. Esta fue manejada por un único individuo de 1,74 metros de altura y 74 kilogramos de peso. Adicionalmente, se equipó la bicicleta con un dispositivo inercial, el que fue instalado debajo del asiento (Figura 3). La elección del lugar se debe a que es capaz de captar las vibraciones que se transmiten directamente al ciclista sin molestar en la conducción. Otra alternativa era el manubrio, sin embargo este presenta mayor giro que el marco de la bicicleta.

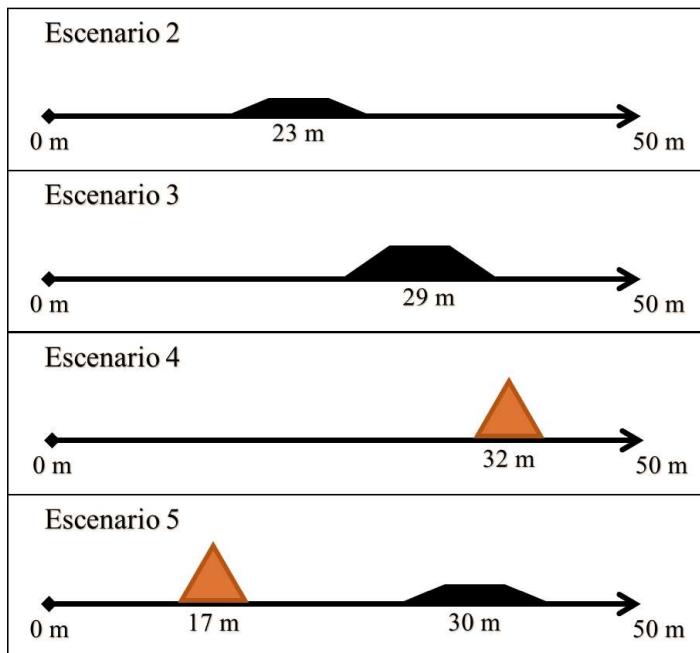
Figura 4: Diagramas de los distintos escenarios estudiados

Se desarrollaron cinco escenarios posibles en la ciclovía, los cuales intentan simular distintas realidades que se presentan en las vías. El primer escenario no presenta alteraciones y busca registrar las vibraciones en un caso normal. El segundo y tercer escenario buscan representar el levantamiento del pavimento en la ciclovía y para recrearlo se construyó un resalte de madera. Esta situación suele ocurrir por la presencia de raíces de árboles cercanos a la ciclovía y la falta de soporte estructural de estas. La diferencia entre ambos escenarios fue la altura y ubicación del resalte. El segundo escenario tenía un resalte de seis centímetros de altura y se ubicó a 23 metros del inicio. Mientras que en el tercer escenario el resalte tenía una altura de cuatro centímetros y se encontraba a los 29 metros.

El cuarto escenario intenta representar un bache en la vía. Debido a la dificultad de generar uno y que los usuarios tienden a esquivar este tipo de deterioro, se optó por instalar conos que debían ser esquivados por el ciclista de prueba. Los conos se ubicaron a 32 metros del inicio del tramo.

Finalmente, el quinto escenario combinaba elementos anteriores. Este contaba con un resalte bajo a 30 metros del origen y con unos conos a 17 metros. La Figura 4 muestra los últimos cuatro escenarios con los elementos utilizados.

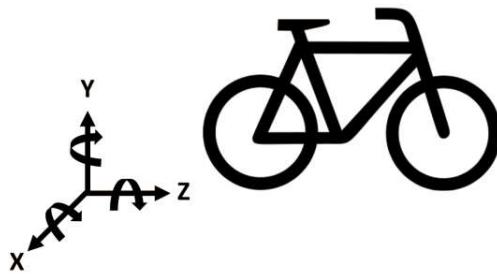
Figura 5: Diagrama de coordenadas de ejes respecto al movimiento de la bicicleta

Sin embargo, es probable que muchas de las variables antes mencionadas estén relacionadas, por lo que se realizó un análisis de la correlación entre las variables (ver Tabla 2). Se consideró que las variables estaban altamente correlacionadas si presentaban valores sobre 0,5 o menores a -0,5. Para entender las relaciones entre variables es necesario conocer la dirección de cada eje con respecto al movimiento de la ciclovía, lo que se presenta en la Figura 5.

Se observa que la rotación o giro en torno al eje 'x' está altamente relacionado con las tres aceleraciones. El giro respecto al eje 'y' está correlacionado con el rumbo y el giro en torno al eje 'z', lo que tiene sentido, ya que al desviarse del trayecto el ciclista girará en torno al eje 'y', cambiará de rumbo y tendrá un pequeño giro en torno al eje 'z'. Por esto último, el giro entorno al eje 'z' también está relacionado con el cambio de rumbo como se observa en la Tabla 2. Finalmente, las aceleraciones están correlacionadas entre ellas y la velocidad no se encuentra relacionada con ninguna de las otras variables analizadas.
